ANNEXE 2 - PHOTOS

(Version du 23 juillet 2023 (13h17))

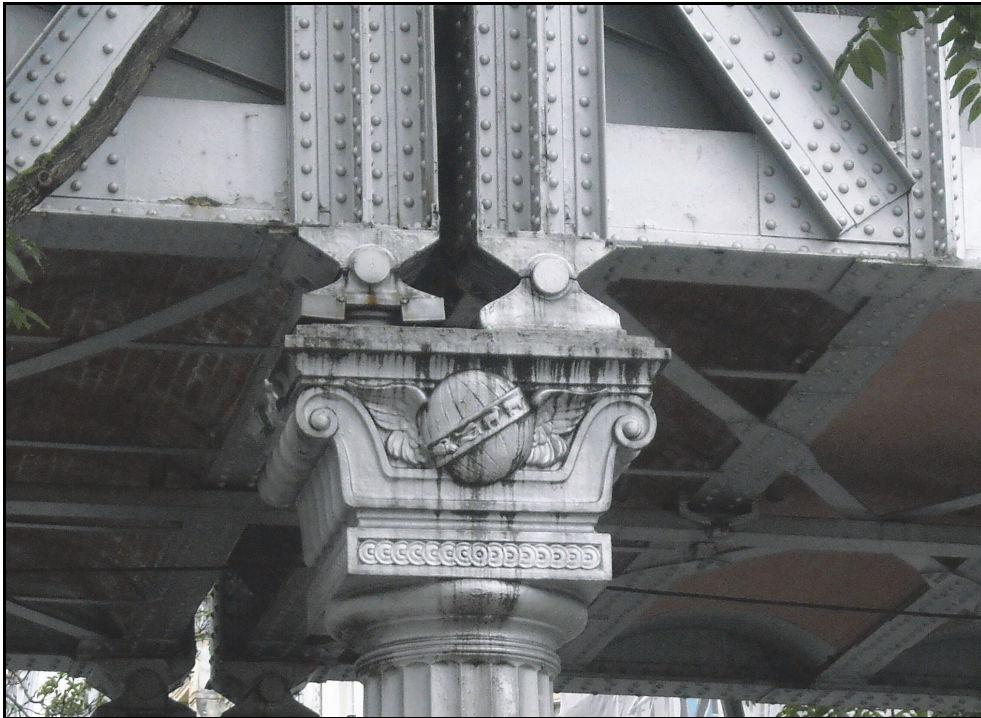
Photo.1. - Appui mobile (gauche) et fixe (droite), pont du métro de Paris.

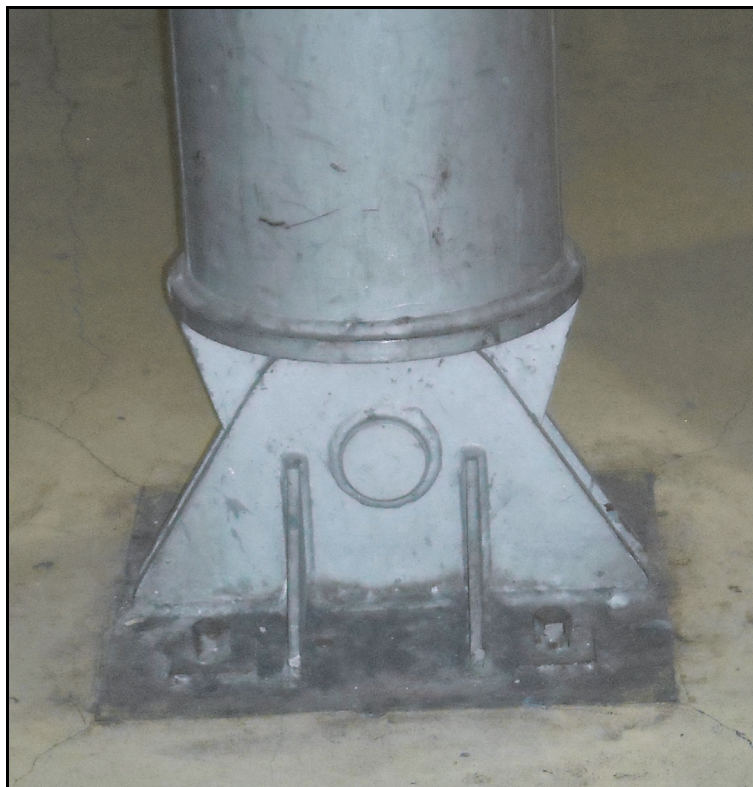
Photo.2. - Appui fixe (articulation), gare du Nord Paris.

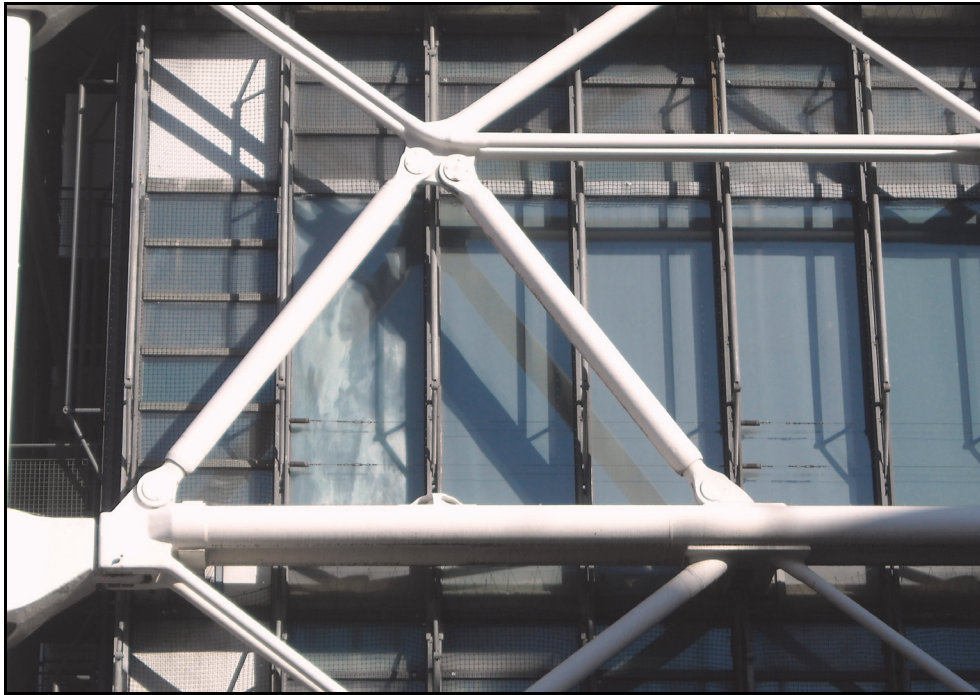
Photo.3. - Barres bi-articulées du centre Georges Pompidou à Paris.

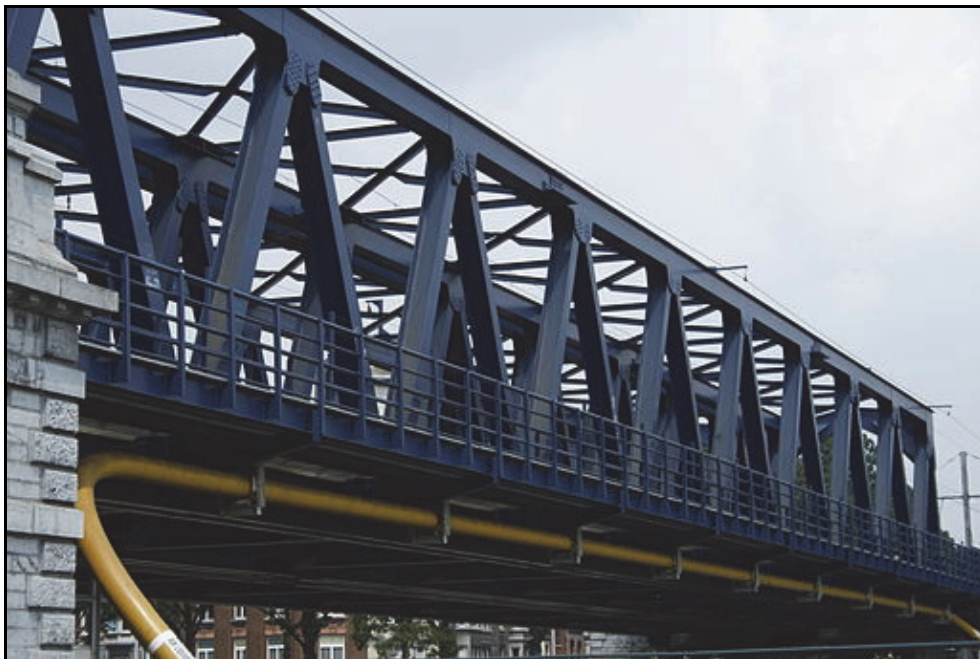
Photo.4. - Poutre en treillis : Pont de Namur.
